# Продажа Транспортное средство 2011 в Республике Татарстан на торгах по банкротству

3957P1 эвакуатор, год изготовления 2011, VIN XWY3957P1B0000002

Акт  
осмотра технического состояния автомобиля ISUZU 3957P1  
государственный регистрационный знак Р842BH116, 2011 года выпуска,  
VIN: XWY3957P1B0000002, общий пробег 178 679 км  
(инв.№190009013811)

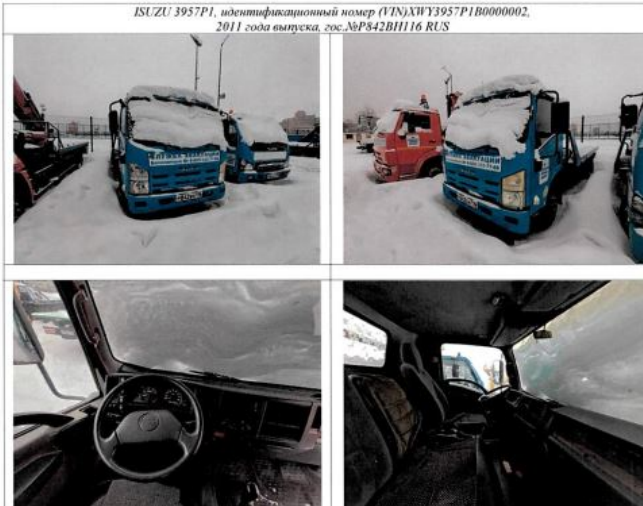
1. Двигатель:  
- двигатель работает неравномерно;  
- не набирает обороты;  
- не работает ТНВД;

2. Трансмиссия:  
- не работает гидросистема руля;  
- течь антифриза из системы охлаждения;  
- явное гулжение;  
- требуется ремонт КПП (не включаются передачи);  
- неисправность сцепления.

3. Электрооборудование:  
- не работают осветительные приборы;  
- нарушены рефлекторы передних противотуманных фар;  
- не работают стеклоомыватели;  
- отсутствуют две аккумуляторные батареи.

4. Ходовая часть:  
- явное рулевое качение;  
- явное рывание;  
- неисправность тормозной системы;  
- явное протекание тормозной жидк.

5. Внутренний вид:  
- кузов, кабина имеют очаги коррозии;  
- деформация передний бампер;  
- разбиты лобовое стекло;

- деформация топливный бак;  
- отсутствует крышка расширительного бачка;  
- сломан механизм блокировки кабины;  
- отсутствует для профилей монтажного привального шеста;  
- на калитке явного следа деформации сгиба крепежных фур-  
нитурных;  
- имеются неисправности кабины;  
- есть дыры из шланга отопителя;  
- ключ зажигания и зажигания доработан - 1 шт.
