# Продажа FIAT DUCATO 2010 в Республике Татарстан на торгах

Fiat DUCATO, год изготовления 2010, VIN Z7G244000AS018739

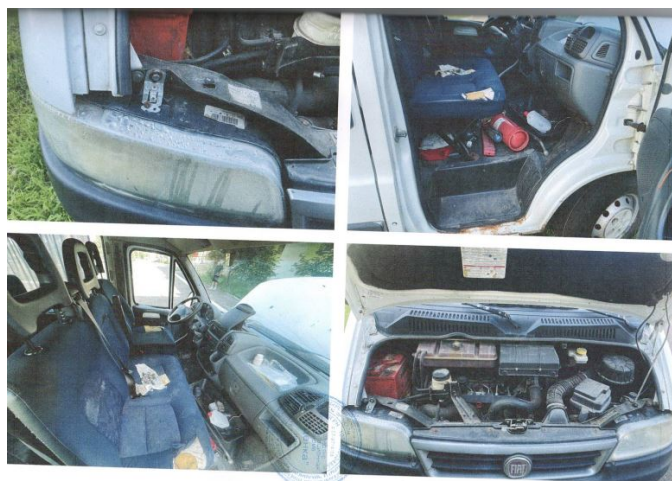
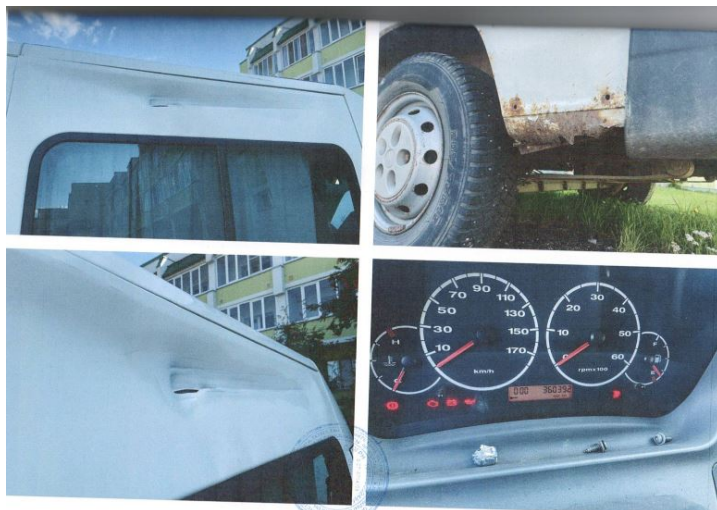
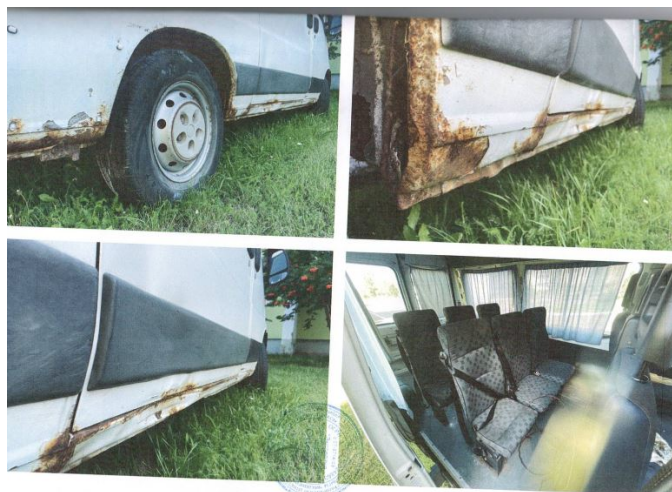
| Техническое состояние: | Основные узлы и агрегаты установлены. Деформация капота с вмятинами, коррозия двери задка с левой и правой стороны, коррозия правого и левого порога, деформирован с вмятинами переднее правое крыло, разрыв металла с вмятиной и коррозия нижней части правой сливной двери, деформация с коррозиями пороги с правой и с левой стороны. Треснута лобовое стекло, деформирован фара с правой стороны. Салон в неудовлетворительном в виде, разрыв сиденье. Износ шин. При визуальном осмотре подвеска передней и задней части установлены. Двигатель и КПП в рабочем состоянии, требуется диагностика. Система охлаждения, топлива, выхлопа и электрики при визуальном осмотре исправна. Автомобиль в удовлетворительном состоянии. |
