## Продажа ISUZU 2010 в Республике Татарстан на торгах по банкротству

ISUZU NQR75P эвакуатор, год изготовления 2010, VIN XWY3957S1A0000077

Акт  
осмотра технического состояния автомобиля ISUZU NQR75P,  
государственный регистрационный знак Т004ВН16, 2010 года выпуска,  
VIN: XWYU95753A000077, общий пробег 300 000 км  
(инв.№160009613809)

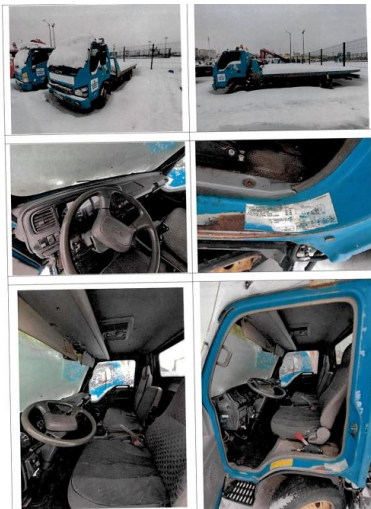
Фото от продавца

1. Двигатель:
- двигатель работает неравномерно;
  - не набирает обороты;
  - не работает ТНВД;
2. Трансмиссия:
- не работает гидросистема руля;
  - течь антифриза из системы охлаждения;
  - явные стуки;
  - требуется ремонт КПП (не включается передача);
  - неисправность сцепления;
3. Электрооборудование:
- не работают внешние приборы;
  - неисправно электрооборудование;
  - не работает система отопления;
  - перегружены рефлекторы передних противотуманных фар;
  - отсутствуют две аккумуляторные батареи;
4. Ходовая часть:
- слабые рулевые наконечники;
  - явные рывки;
  - неисправность тормозной системы;
  - явные крены при карданном валу;
5. Внешний вид:
- кузов, кабина имеют отгни металл;
  - ржавые лакокрасочные слои;

- отсутствуют ремни безопасности;
- в кабине имеются следы выжогой кожи;
- не работает: левый указатель поворота;
- информерная панель тахометра;
- на тахометре отсутствует одна информационная стрелка;
- неисправна система обогрева;
- нет масла в гидросистеме;
- нет масла в гидросистеме;
