Продажа CHEVROLET NIVA 2013 в Республике Татарстан на торгах

Легковой автомобиль CHEVROLET NIVA 212300-55, идентификационный номер (VIN): X9L212300E0500809, год выпуска: 2013, цвет: светло - серебристый металлик, регистрационный знак: T047TB 116 RUS

АКТ ТЕХНИЧЕСКОГО СОСТОЯНИЯ АВТОТРАНСПОРТНОГО СРЕДСТВА

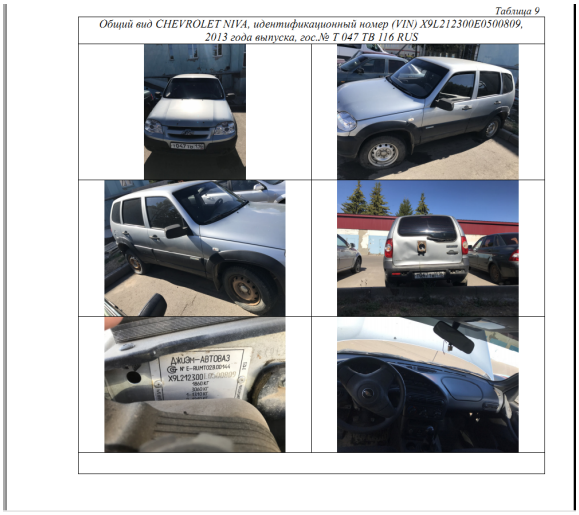
Таблица 9

Общий вид CHEVROLET NIVA, идентификационный номер (VIN) X9L212300E0500809, 2013 года выпуска, гос.№ Т 047 ТВ 116 RUS
