Продажа CHEVROLET NIVA 2014 в Республике Татарстан на торгах

АКТ ТЕХНИЧЕСКОГО СОСТОЯНИЯ
АВТОТРАНСПОРТНОГО СРЕДСТВА

«11» июля 2022 г.

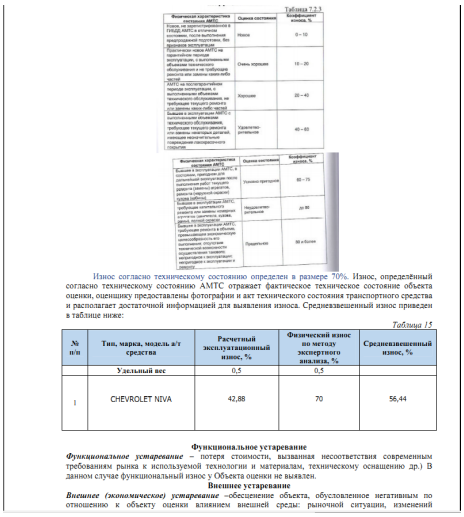
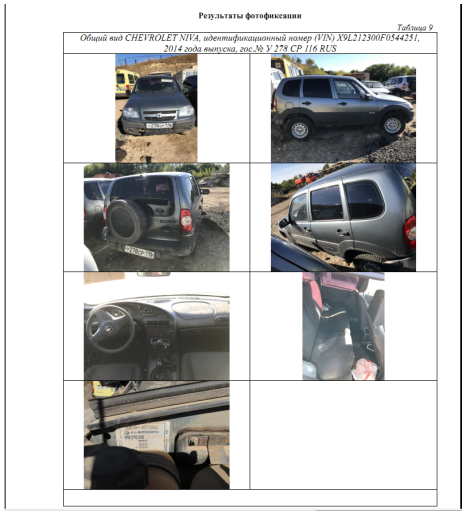
2.1. Кабина, корпус (включая состояние салона)- **коррозия, требуется сварочные работы и частичная окраска, внутренняя отделка требует частичной замены**
2.2.Двигатель – **состояние неудовлетворительное, требуется ремонт.**
2.3.Коробка передач – **требует ремонта**
2.4.Рулевое управление – **изношено**
2.5.Передний мост – **изношен, требует ремонта**
2.6.Задний мост – **изношен, требует ремонта**
2.7.Электрооборудование – **изношено, требует частичного ремонта**
2.8.Состояние шин – **изношены**
