Продажа ПАЗ 4234 2011 в Республике Татарстан на торгах

Автобус для перевозки детей ПАЗ 423470, идентификационный номер (VIN): X1M4234KVB0001104, год выпуска: 2011, цвет: желтый, регистрационный знак: О567ВО 116 RUS

АКТ ТЕХНИЧЕСКОГО СОСТОЯНИЯ
АВТОТРАНСПОРТНОГО СРЕДСТВА

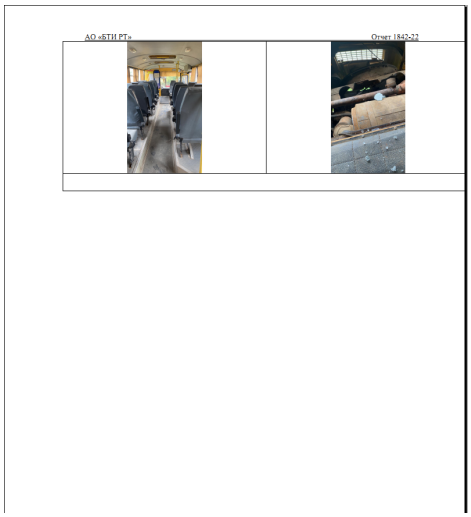
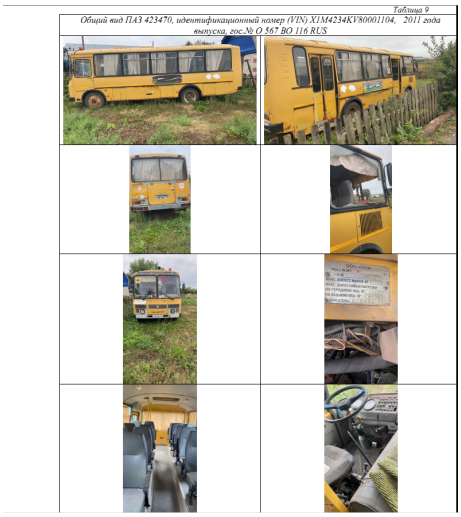
Фото от продавца

2.1. Кабина, корпус (включая состояние салона)- **многочисленная коррозия, требуется сварочные работы и частичная окраска, внутренняя отделка требует частичной замены**
2.2.Двигатель — **состояние неудовлетворительное, требуется капитальный ремонт.**
2.3.Коробка передач – **требует ремонта**
2.4.Рулевое управление – **изношено**
2.5.Передний мост – **изношен, требует ремонта**
2.6.Задний мост – **изношен, требует ремонта**
2.7.Электрооборудование – **изношено, требует частичного ремонта, жгуты электропроводов замыкают на массу.**
2.8.Состояние шин – **изношены**
