автобус ПАЗ 32054

АКТ ОСМОТРА

Объект оценки: Автобус ПАЗ 32054, 2009 г.в., регистрационный знак: В962 СТ47
Дата проведения фотосъемки: 12 октября 2020 года.

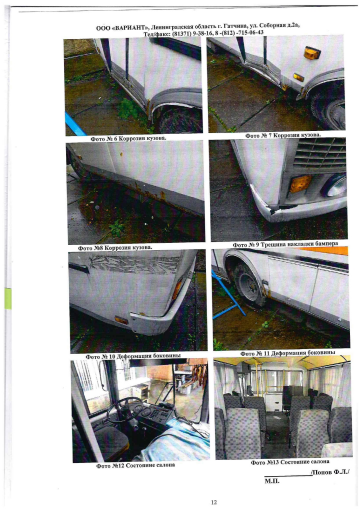
1. Транспортное средство находится в работоспособном состоянии.
2. Кузов – имеют коррозии практически на всех элементах в нижней части: двери, крылья, боковые части кузова.
3. Сколами коррозии крыльев автобуса.
4. В салоне имеют коррозии на металлических элементах пола, металлических элементах каркасов сидений у входа, а также на выступающих частях колесных арок и стоянок.
5. Деформация и вмятины боковин кузова.
6. Трещина находится переднего бампера.
7. Отсутствует системы геолокации.

Фото № 6 Коррозия кузова.

Фото № 7 Коррозия кузова.

Фото №8 Коррозия кузова.

Фото № 9 Трещина нижняя бампера

Фото № 10 Деформация боковины

Фото № 11 Деформация боковины

Фото №12 Состояние салона

Фото №13 Состояние салона
