Продажа КАМАЗ 5321 1989 в Республике Татарстан на торгах

КАМАЗ 53212 бортовой, год изготовления 1989, VIN XTC532120K0051067

АКТ ТЕХНИЧЕСКОГО СОСТОЯНИЯ
АВТОТРАНСПОРТНОГО СРЕДСТВА

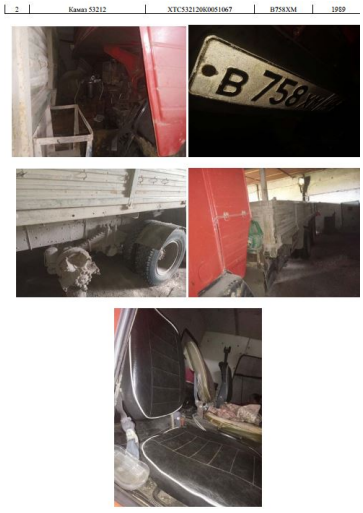
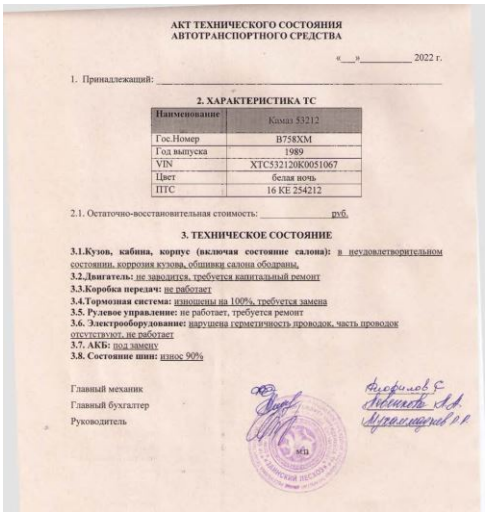
Фото от продавца

3.1.Кузов, кабина, корпус (включая состояние салона): в неудовлетворительном состоянии, коррозия кузова, обшивка салона оборвана,
3.2.Двигатель: не заводится, требуется капитальный ремонт
3.3.Коробка передач: не работает
3.4.Тормозная система: изношены на 100%, требуется замена
3.5. Рулевое управление: не работает, требуется ремонт
3.6. Электрооборудование: нарушена герметичность проводок, часть проводок отсутствует, не работает
3.7. АКБ: под замену
3.8. Состояние шин: износ 90%
