Продажа ПАЗ 3205 2007 в Республике Татарстан на торгах

Автобус для перевозки детей - ПАЗ 32053-70 , идентификационный номер (VIN):X1M3205EX70011469, год выпуска: 2007, цвет: желтый, регистрационный знак: P062OE 16 RUS

АКТ ТЕХНИЧЕСКОГО СОСТОЯНИЯ
АВТОТРАНСПОРТНОГО СРЕДСТВА

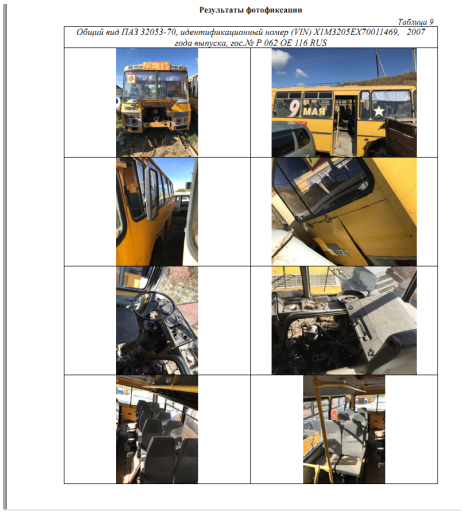
Общий вид ПАЗ 32053-70, идентификационный номер (VIN) X1M3205EX70011469, 2007 года выпуска, гос.№ Р 062 ОЕ 116 RUS
