Продажа УАЗ 2206 2004 в Республике Татарстан на торгах

АКТ ТЕХНИЧЕСКОГО СОСТОЯНИЯ
АВТОТРАНСПОРТНОГО СРЕДСТВА

АО «БТИ РТ» Отчет 1843-22

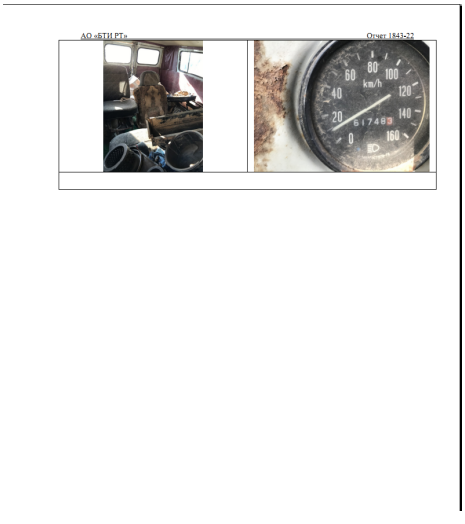
Износ согласно техническому состоянию определен в размере 80%. Износ, определённый согласно техническому состоянию АМТС отражает фактическое техническое состояние объекта оценки, оценщику предоставлены фотографии и акт технического состояния транспортного средства и располагает достаточной информацией для выявления износа. Средневзвешенный износ приведен в таблице ниже:

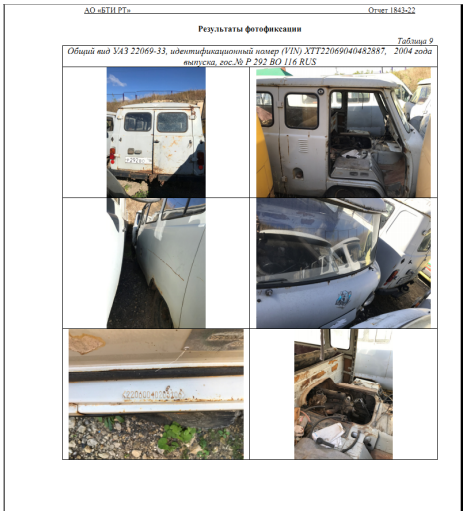
Таблица 9

Общий вид УАЗ 22069-33, идентификационный номер (VIN) XTT22069040482887, 2004 года выпуска, гос.№ Р 292 ВО 116 RUS
