Продажа CHEVROLET NIVA 2016 в Республике Татарстан на торгах

CHEVROLET NIVA 212300-55, год изготовления 2016, VIN X9L212300G0602559

Акт осмотра транспортного средства

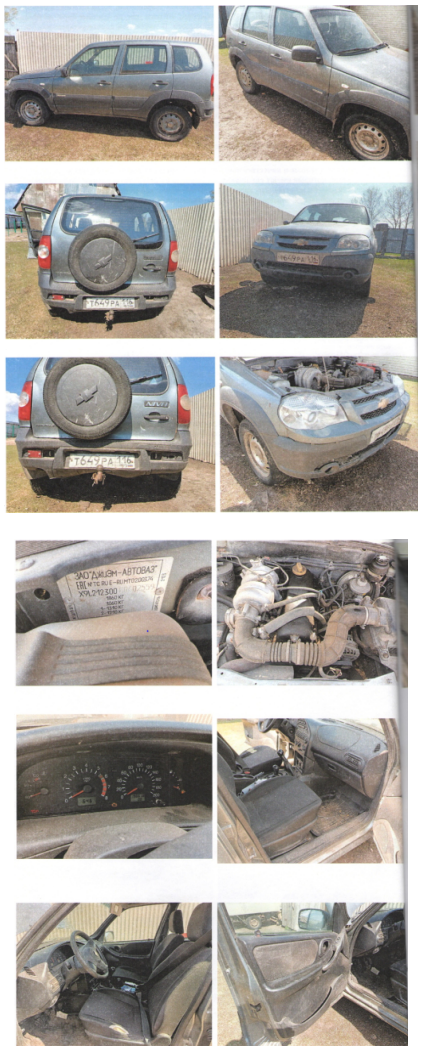
Фото от продавца

На кузове имеются многочисленные следы коррозии с разрушением окрасочного слоя, глубокие царапины, вмятины различной сложности и площади. Оба бампера имеют трещины, разрывы и деформации. На лобовом стекле имеются многочисленные трещины. Защитные молдинги кузова имеют царапины и потертости. Разрушено зеркало заднего вида левое. Треснута накладка под правую фару. Требуется кузовной ремонт с наружной окраской кузова.

Обивки сидений сильно загрязнены, местами порваны, требуют глубокой химчистки и частичной замены. Обивки салона и дверей загрязнены, потерты, имеют глубокие царапины и следы сильного загрязнения. Отсутствуют или сломаны ручки внутренние дверей, ручки стеклоподъемников.

Требует проведения капитального ремонта с заменой изношенных комплектующих. На картере имеются следы подтеков технической жидкости. Резинотехнические изделия изношены и требуют замены. Передальный износ шин, очень сильная коррозия и деформация дисков.

Требует проведения капитального ремонта с заменой изношенных комплектующих. Низкий уровень технических жидкостей в баках, технические жидкости грязного цвета.
