Продажа ГАЗ 3221 2010 в Пермском крае на торгах

Автобус ГАЗ-32213 специализированное пассажирское ТС (13 мест)

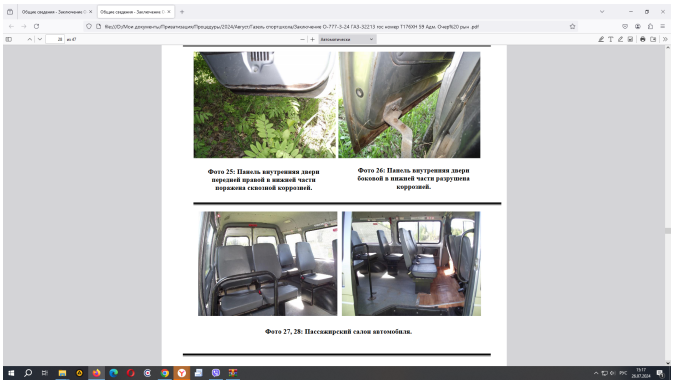
Фото 25: Панель внутренняя двери передней правой в нижней части поражена сквозной коррозией.

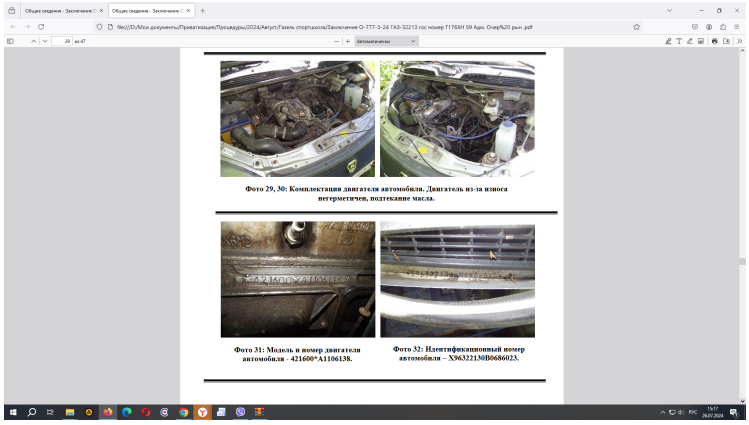
Фото 29, 30: Комплектация двигателя автомобиля. Двигатель из-за износа негерметичен, подтекание масла.
