Продажа ПАЗ 3205 2015 в Ленинградской области на торгах

Дата осмотра: 22.11.2024 **АКТ осмотра транспортного средства** **Начало осмотра«** 11 **«час»** 00 **«мин»**
Место осмотра Кингисеппский р-н, пос. Котельский
Эксперт Малоголовкин Николай Алексеевич
Транспортное средство ПАЗ-32053-70 **рег. знак** В805УМ47
Идентификационный номер VIN:

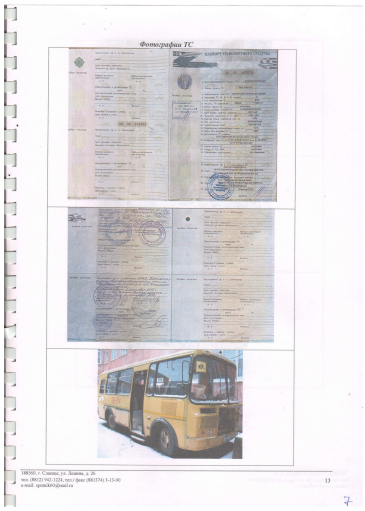
№	Характер и площадь повреждения частей , деталей и принадлежностей	Замена E	Ремонт I	Окраска L
	Идентификационные номера соответствуют данным ПТС. В момент осмотра автобус находится в технически неисправном, частично разукомплектованном состоянии. Кузов имеет коррозионные повреждения лако-красочного покрытия боковин и задней панелей, арок,

№	Характер и площадь повреждения частей , деталей и принадлежностей	Замена E	Ремонт I	Окраска L
	панели пола. Частично демонтирована обивка и утеплитель панели крыши внутри салона, электрооборудование на щитке приборов. Отсутствует водительское сиденье, аккумулятор. На двигателе отсутствует навесное оборудование, демонтированы головки блока цилиндров в сборе, отсутствуют радиатор и вентилятор охлаждения двигателя, левый и правый стеклоочистители ветровых стекол, правый решетчатый лючок передка кузова, левое и правое зеркала заднего вида
