Продажа TOYOTA CAMRY 2011 в Республике Дагестан на торгах

Вид транспорта: легковой, Марка: TOYOTA Camry, Модель: TOYOTA Camry, Год выпуска: 2011, Государственный регистрационный знак: М 252 СМ 05, VIN номер: XW7BF4FK70S000453, Назначение: {"code":"pryamie","name":"Прямое"}

Акт
технического состояния транспортного средства

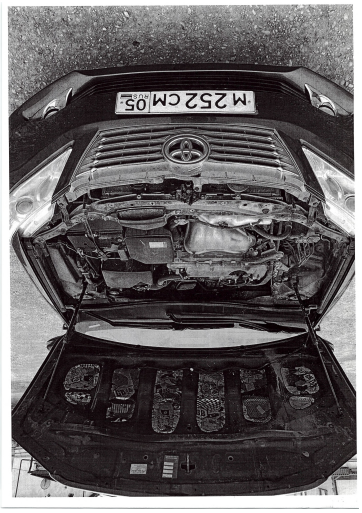
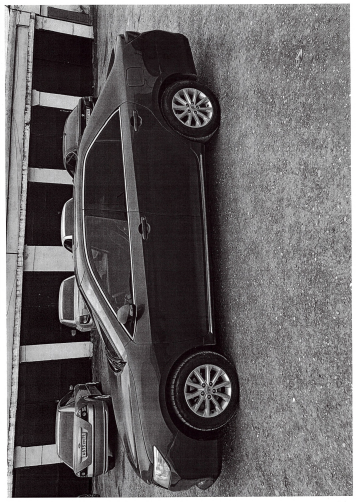
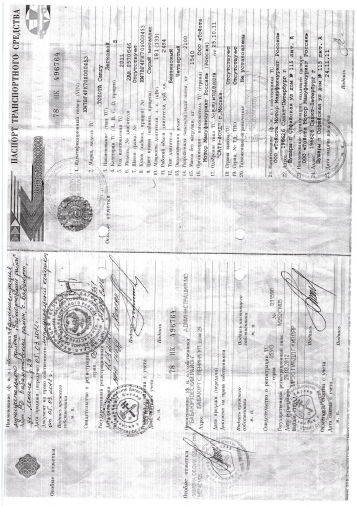
Фото от продавца

4	Ходовая часть	Износ резиновых элементов ходовой части .	Требуется реставрация ходовой части.
5	Электро-оборудование	Присутствуют неисправности датчиков силового агрегата , а также мотора.	Требуется диагностика электроники
6	Салон	Пластик и кожа салона в неудовлетворительном состоянии .	Требуется реставрация салона
Общее техническое состояние		В целом состояние АМТС оценивается как непригодное эксплуатации и ремонту, требует ремонта в объеме, превышающем экономическую целесообразность его выполнения.

Аварийное состояние, истечение срока полезного использования.о

№	Наименование узла, агрегата	Техническое состояние. Внешние признаки неисправности, выявленные в результате осмотра	Заключение о дальнейшем использовании
1	Кузов	Имеются множественные сколы, в которых образуется ржавчина, глубокие царапины.	Требуются кузовные, сварочные и окрасочные работы.
2	Двигатель	Некорректная работа двигателя на холостом ходу. Проблемы с впрыском топлива в камеру сгорания.Шумы, неисправностей вспомогательных элементов двигателя. При включении стартера присутствуют посторонние шумы Износ маслосъемных колпачков.	Требуется Замена или ремонт вспомогательных элементов двигателя Капитальный ремонт двигателя.
3	Коробка передач	На второй передаче машина детонирует	Требуется ремонт коробки передач

Автомобиль Tayota Camry цвет – серый-металлик , с регистрационным знаком М 252 СМ 05 Rus, 2011 года выпуска, с начала эксплуатации имеет пробег – _ 480 000 км., по данным бухгалтерского учета имеет остаточную стоимость - 0 руб., не пригоден для эксплуатации, требует ремонта в объеме, превышающем экономическую целесообразность его выполнения.
Комиссия предлагает реализовать транспортное средство.
