Продажа LADA VESTA 2023 в Оренбургской области на торгах

Легковой автомобиль марки LADA VESTA GFL110, 2023 года выпуска, VIN XTAGFL110R0710813, государственный регистрационный знак Е 081 ЕМ 156, цвет белый, тип двигателя - бензиновый

Приложение 2
Фототаблица поврежденного АМТС в результате происшествия

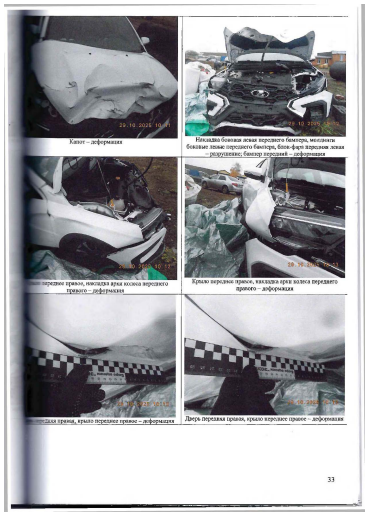
Капот – деформация

Накладка боковая левая переднего бампера, молдинги боковые левые переднего бампера, блок-фара передняя левая разрушение, бампер передний – деформация

Крыло переднее правое, накладка арки колеса переднего правого – деформация

Дверь передняя правая, крыло переднее правое – деформация

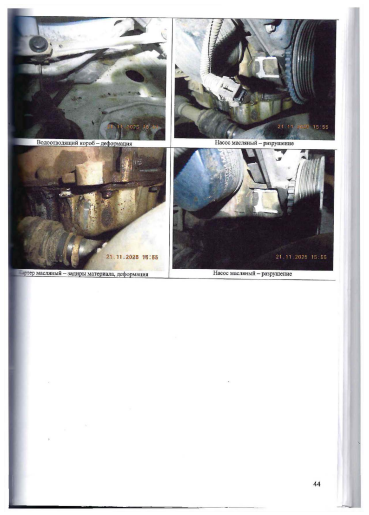
33

Водоотводящий короб – деформация

Насос масляный – разрушение

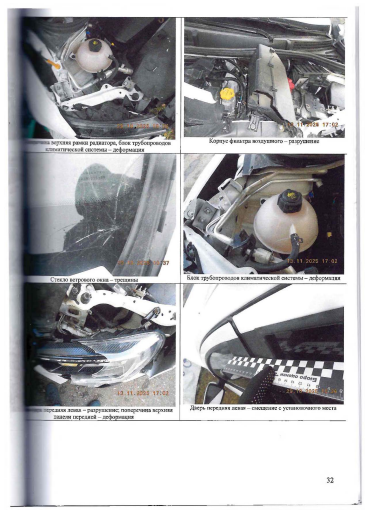
44

Корпус фильтра воздушного – разрушение

Стекло ветрового окна – трещины

Балка трубопроводов климатической системы – деформация

Дверь передняя левая – смещение с установочного места

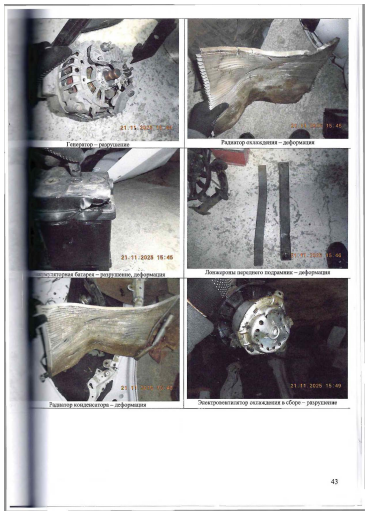
32

Генератор – разрушение

Радиатор охлаждения – деформация

Аккумуляторная батарея – разрушение, деформация

Лонжероны переднего подрамника – деформация

Радиатор кондиционера – деформация

Электровентилятор охлаждения в сборе – разрушение
