# Продажа ISUZU 2011 в Республике Татарстан на торгах по банкротству

ISUZU 3957P1, эвакуатор, год изготовления 2011, VIN XWY3957P1B0000003

Акт  
осмотра технического состояния автомобиля ISUZU 3957P1  
государственный регистрационный знак Р840НН116, 2011 года выпуска,  
VIN: XWY3957P1B000003, общий пробег 420950 км  
(иная №190009013814)

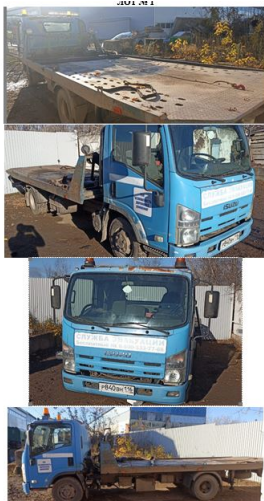
1. Двигатель:  
– двигатель работает неровномерно;  
– течь масла с турбокомпрессора.

2. Трансмиссия:  
– износ глушителя;

3. Электрооборудование:  
– разрушены рефлекторы передних противотуманных фар;

4. Ходовая часть:  
– износ рулевых наконечников;  
– люфт в рулевом управлении;  
– незначительный износ резины;  
– износ крестовин карданного вала.

5. Внешний вид:  
– кузов, кабина имеют очаги коррозии;  
– коррозия платформы, крепления платформы и самой рамы;  
– на платформе имеются следы деформации стоек крепления фар-пржекторами;  
– имеются неисправности лебедки;  
– течь масла из опор платформы;
